Familiengrab Rebell

1. Einleitung

1.1 Thema der Arbeit

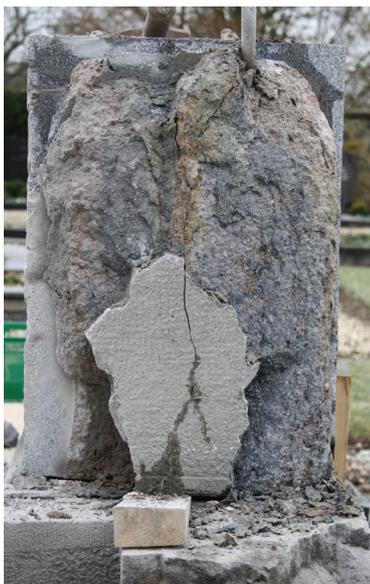
Die Standfestigkeit des Denkmals war nicht mehr gewährleistet. Das Fundament war im Blockverband mit einem Vollziegel in lediglich vier Lagen gemauert. Zwischen den Ziegeln konnte kein Mörtel mehr festgestellt werden. Es bestand eine akute Umsturzgefahr. Eine normgerechte neue Gründung oder Umsetzung erwies sich als unmöglich, so dass in Absprache mit der Denkmalpflege das Grabmal abgebrochen werden musste

Ansicht beim Abbruch

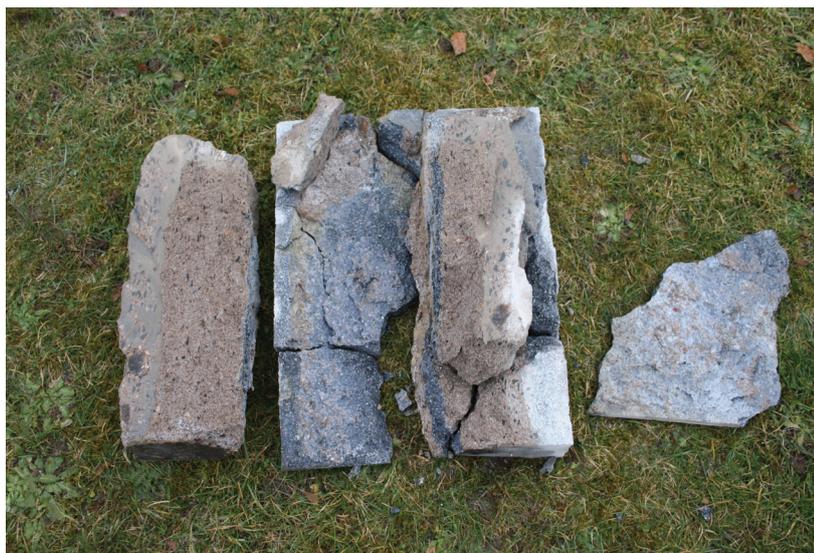
Das Denkmal bestand aus einem Betonkern und einem später aufgetragenen Putz. Der Kern wurde vermutlich vor Ort gestampft. Die Bewehrungsstähle zwischen den einzelnen Betonelementen bildeten einen Verbund. Dies wäre bei einer Konstruktion aus Betonfertigteilen nicht möglich gewesen. Um den Druck des feuchten Mörtels gering zu halten, wurde vermutlich tagwerksweise in eine mitwandernde Schalung gestampft. Der Putz war in einer Schichtdicken von 2 -3 cm einlagig aufgetragen worden. Er bestand aus einer bindemittelreichen Zementmatrix mit weißem Marmorsplitt als Zuschlagskorn.²

Die alkalische Überdeckung einiger Ankereisen und Bewehrungsstähle war unzureichend, so dass Korrosionsdruck entstand.

Putz und Kern
