## **MiQua Einzelfragment, antike Raumfassung (Köln, Prätorium)**

Das Fragment einer freskal ausgeführten, antiken Raumfassung (lineare Dekorationen auf weißem Fond) von ca. 100 cm x 40 cm x 6 cm Abmessungen und einem Gewicht von 23 kg wurde im Jahr 2019 neben dem Kölner Rathaus auf dem Grabungsareal des ehemaligen Prätoriums in Blockbergung geborgen und gelangte nach der ersten Notsicherung (Gipskappe, Cyclododekan-Schmelze) zeitnah in die Werkstätten der FR Konservierung und Restaurierung. Dort verfasste Frau D. Bien ihre BA-Thesis (SoSe 2019) über das Fragment und erarbeitete u.a. eine Maßnahmenkonzeption zur Konservierung und Restaurierung. Finanziert durch den „MiQua-Freunde e.V.“ und in Absprache mit der Kölner Bodendenkmalpflege erfolgte in den Erfurter Werkstätten die Konservierung und Restaurierung des Fragmentes in Hinblick auf dessen Ausstellung im zukünftigen „Museum im Quartier“ (MiQua/LVR), Köln. Publikation in Vorbereitung.

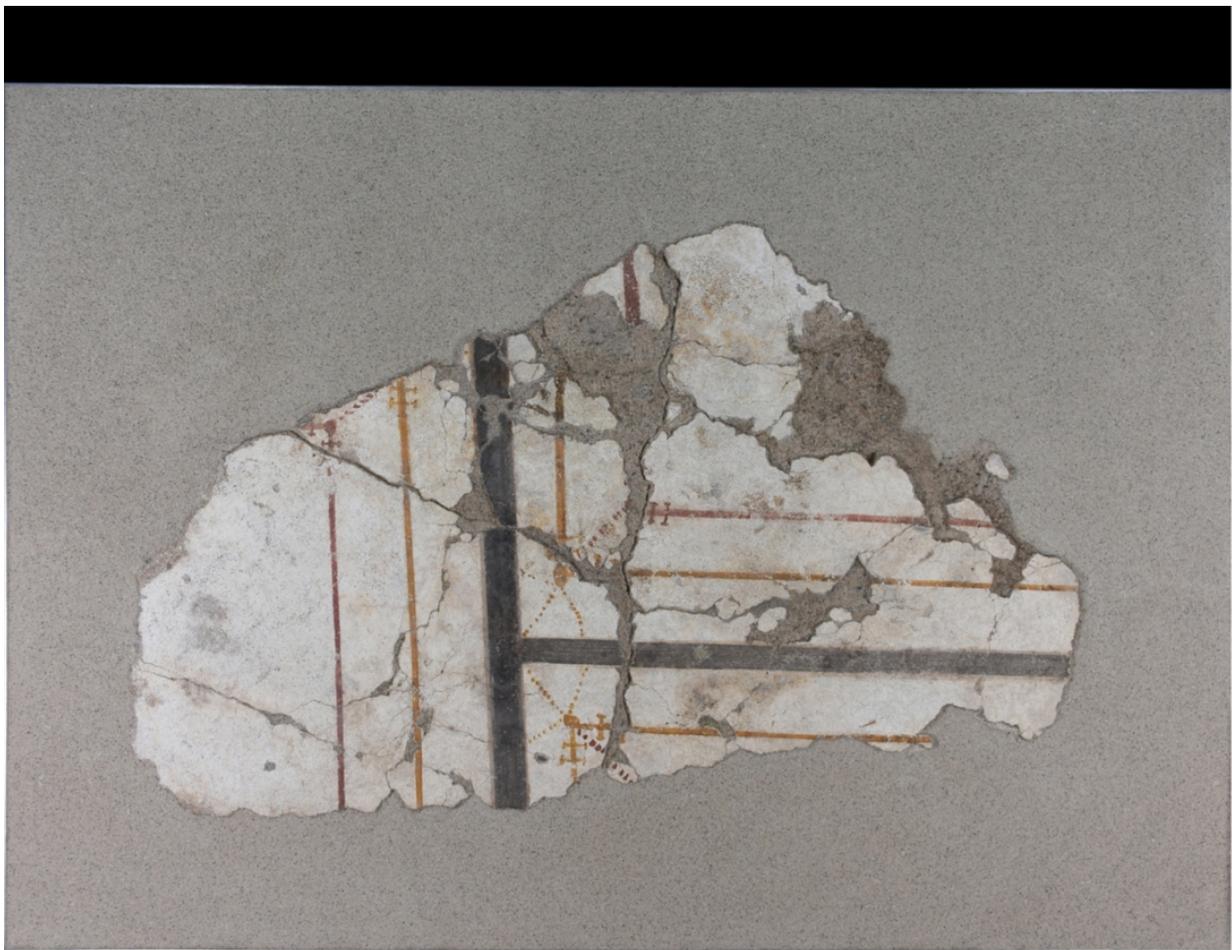
**Fragment nach Restaurierung**

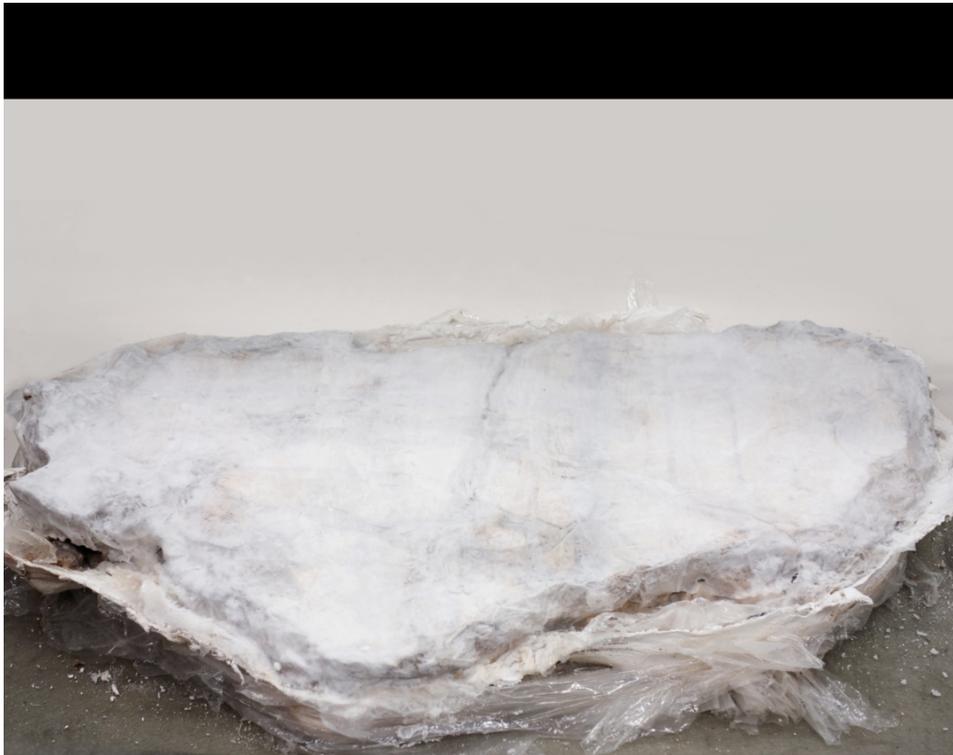
Fragment nach Ankunft in den Werkstätten der FH Erfurt  
(unterer Teil in Gipskappe, Oberfläche mit Cyclododecan gesichert)

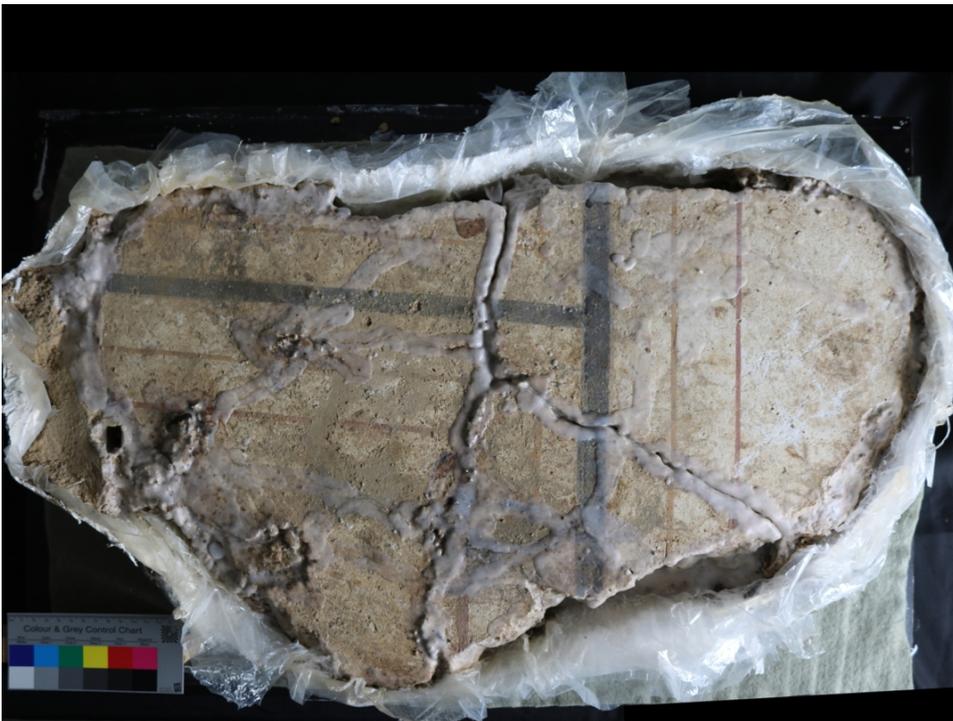
Fragment nach Ankunft in den Werkstätten der FH Erfurt  
(in Gipskappe, mit Cyclododecan-Sicherung)

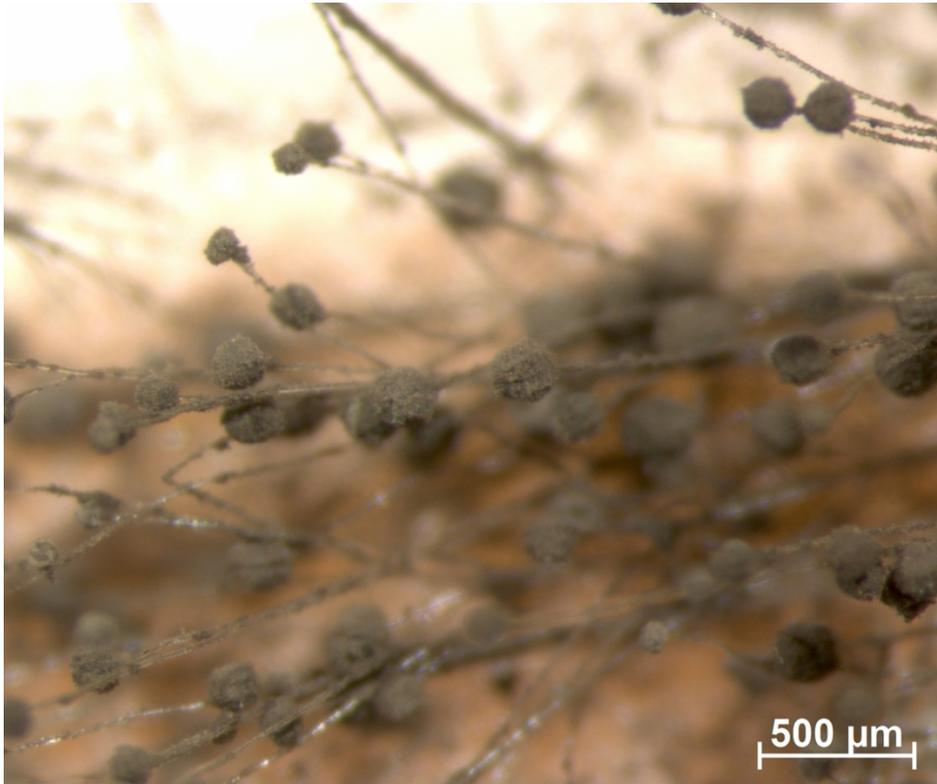
Biologischer Befall (Mikroskopaufnahme)

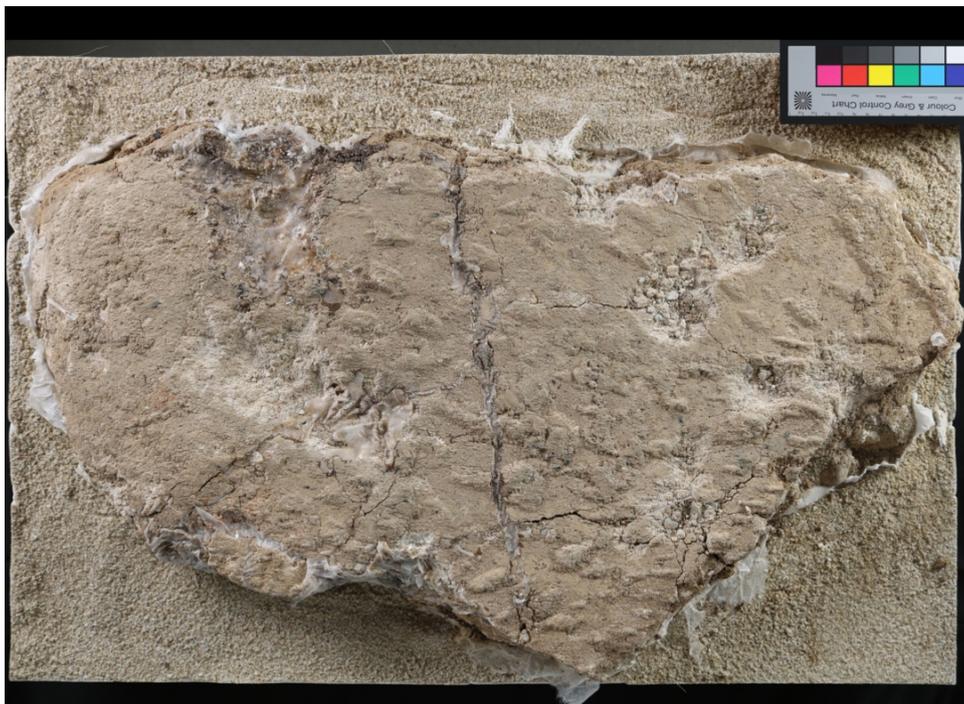
Rückseite des Fragments

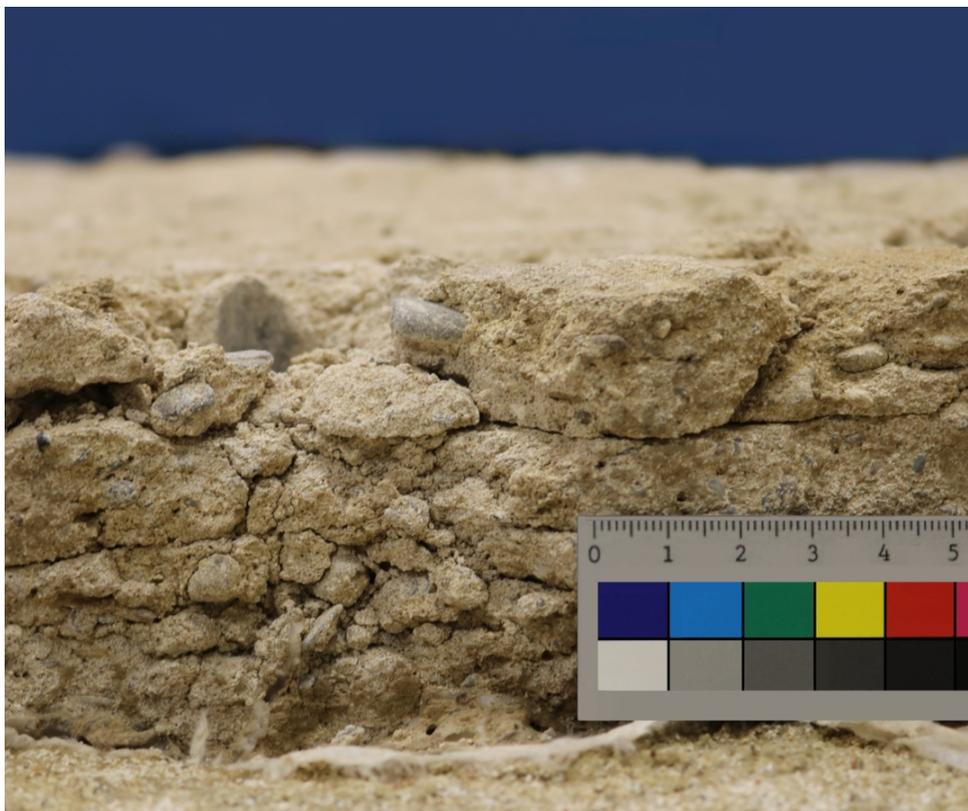
mehrfach gebrochener Rauputz in Seitenansicht (Det.)

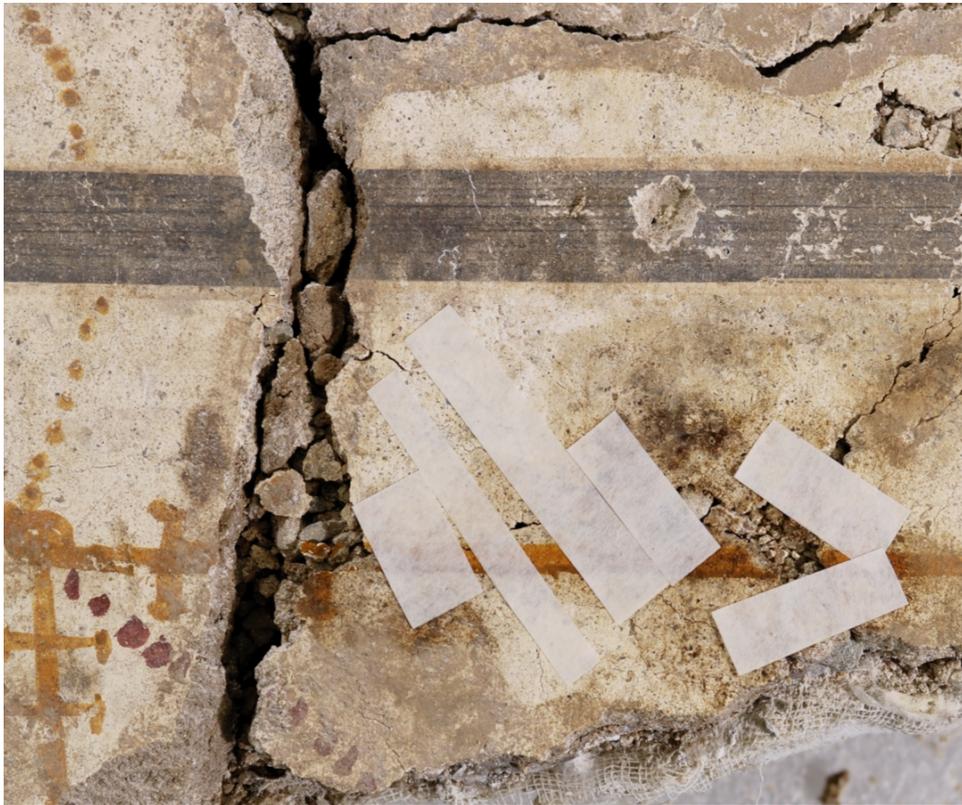
Malschicht nach Voreinigung und Sublimieren des Cyclododecan  
Notsicherung des gelockerten Feinputzes mit Klebestreifen aus Papier.
