## **Südliche Chorschranke in der Predigerkirche (Erfurt)**

Seit 1999 bearbeitet die Fachrichtung Konservierung und Restaurierung drei Wandmalereien in Secco-Technik, die um 1360/70 auf der Außenseite der südlichen Chorschranke – vermutlich in der Funktion von Altarbildern – ausgeführt worden sind. Der Malereibestand im rechten und linken Feld ist äußerst spärlich und nur im UV-Licht zumindest in Teilen lesbar. Im mittleren Feld hingegen sind – wenn auch äußerst fragmentarisch - die Darstellungen des Schmerzensmanns und der Hl. Katharina flankiert von zwei Stiftern erhalten.

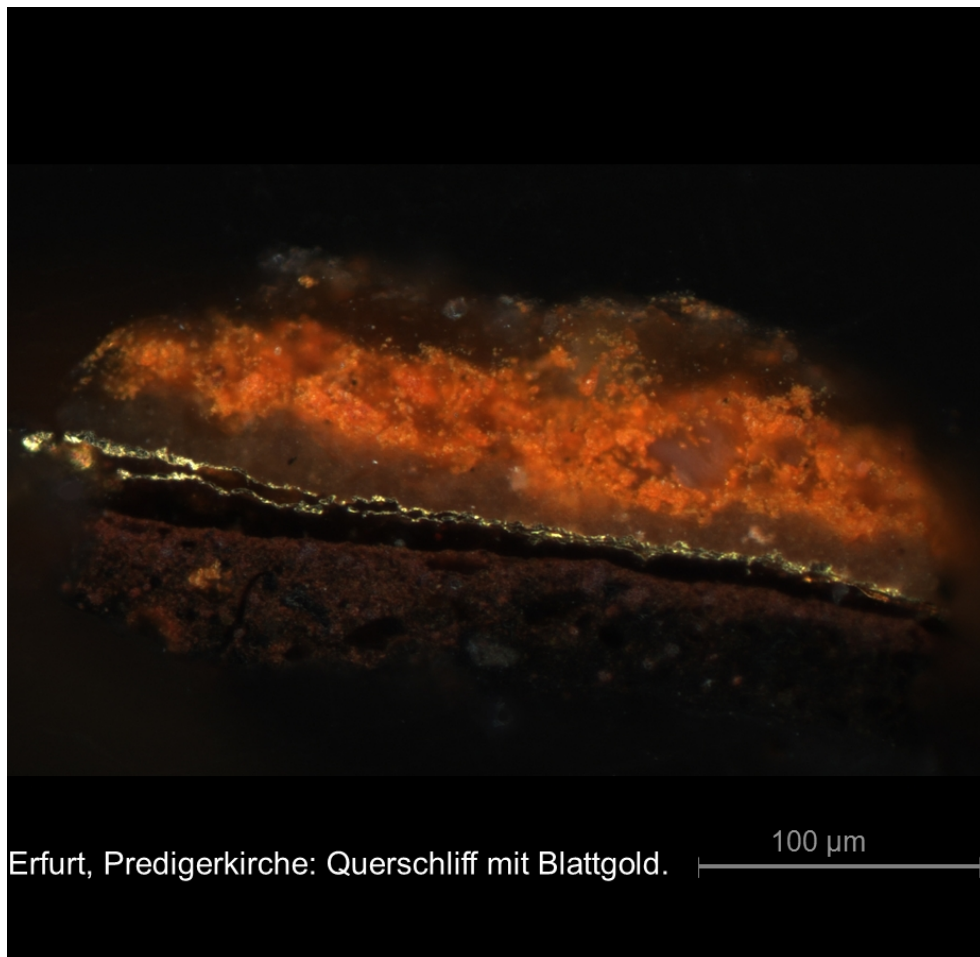
Erfurt, Predigerkirche: Querschliff mit Blattgold.

100 µm

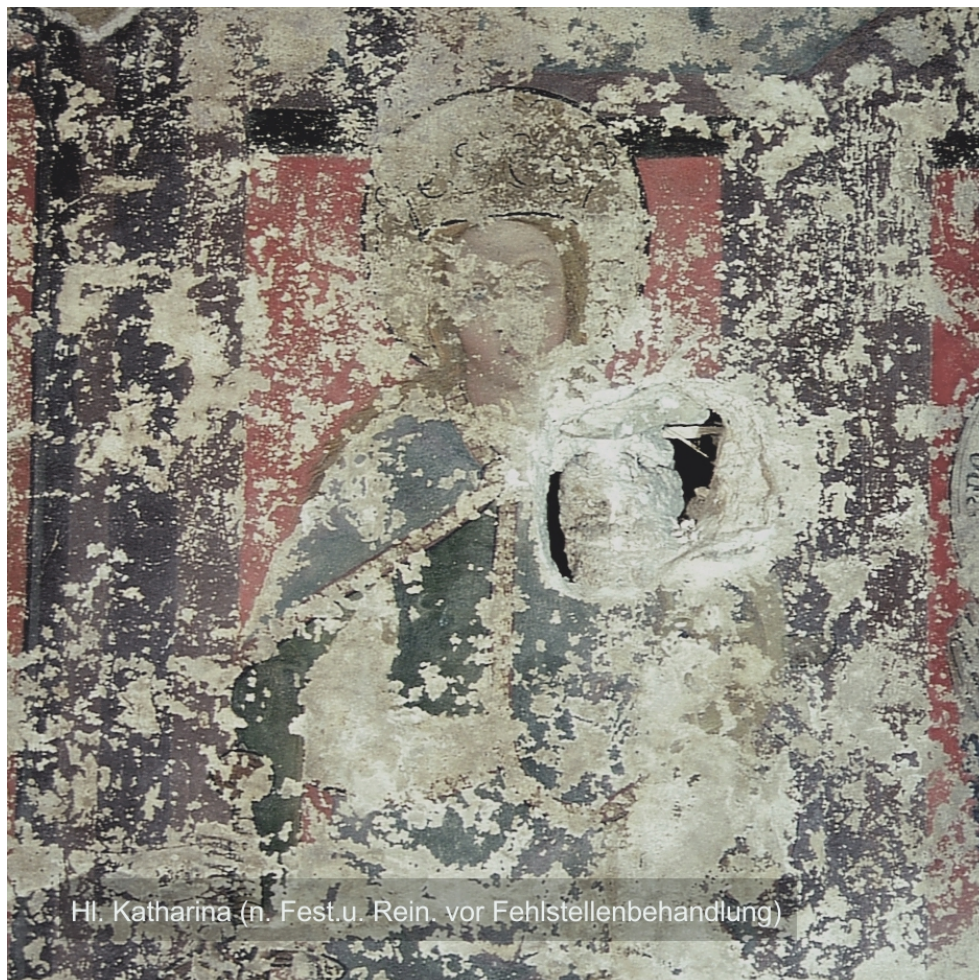
Hl. Katharina (n. Fest.u. Rein. vor Fehlstellenbehandlung)

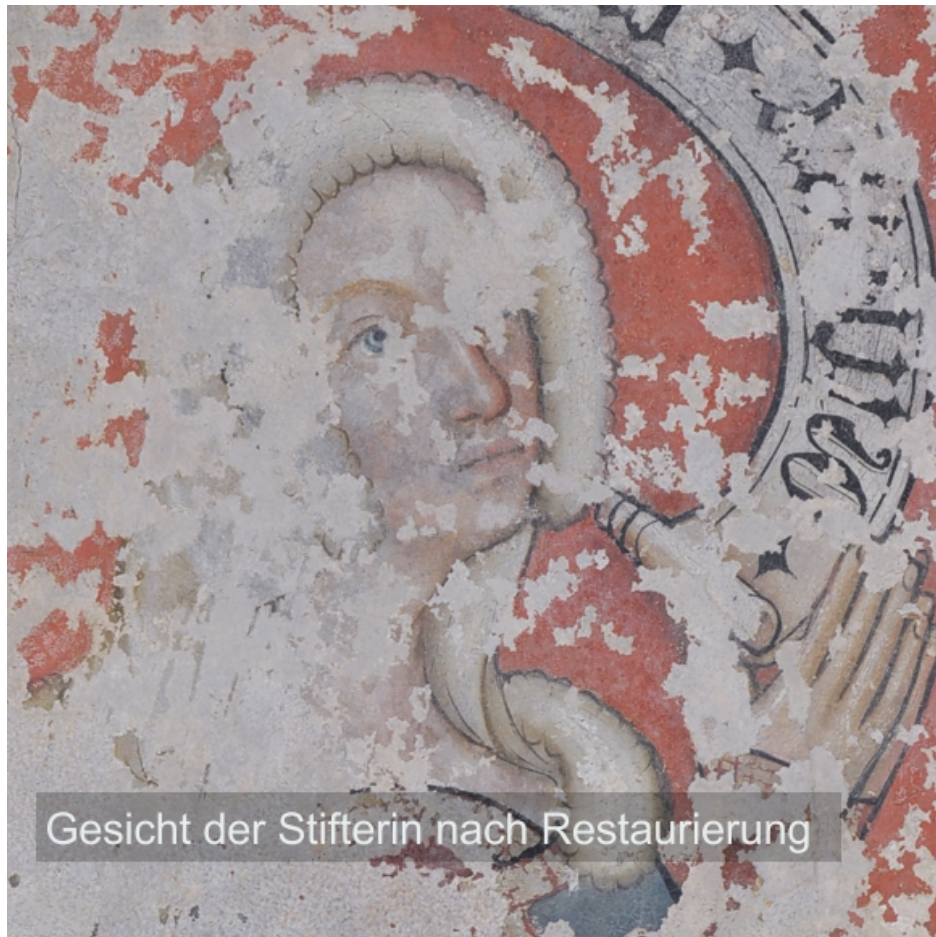
Gesicht der Stifterin nach Restaurierung

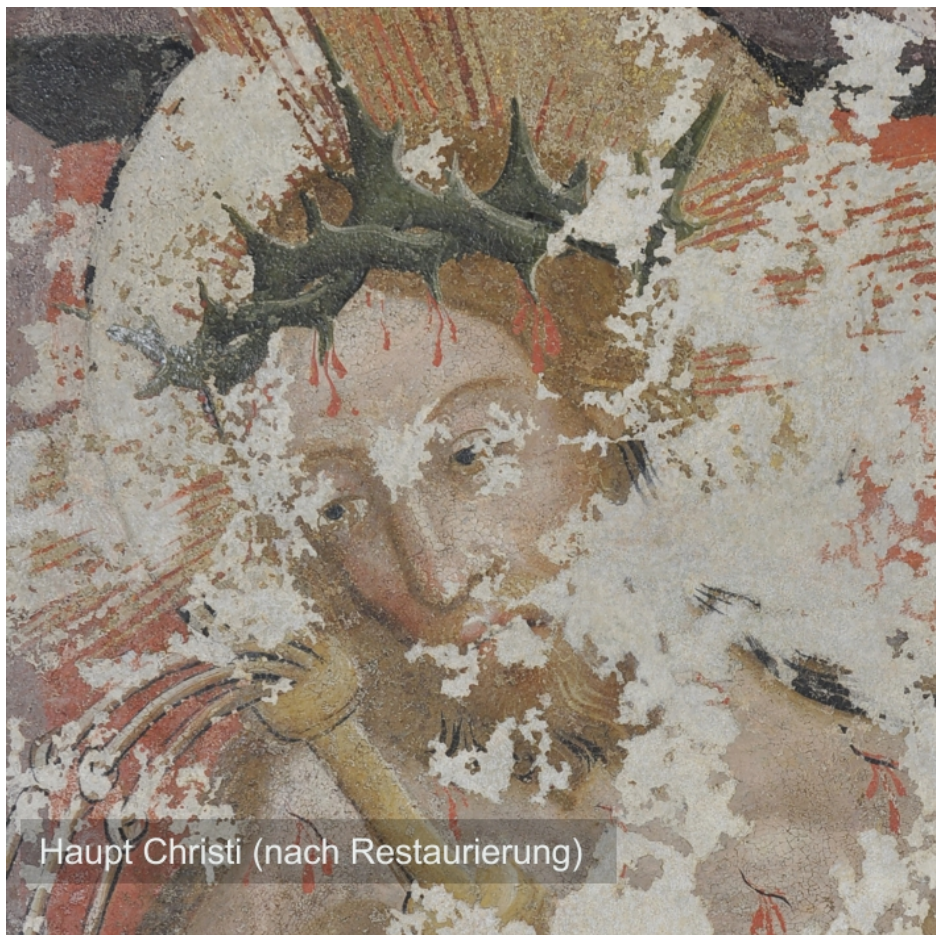
Haupt Christi (nach Restaurierung)
