Mittelalterliche Wandmalereien (St. Sebald, Nürnberg)

Konservierung und Restaurierung mittelalterlicher Wandmalereien aus St. Sebald, Nürnberg (heute: Germanisches Nationalmuseum, Nürnberg).

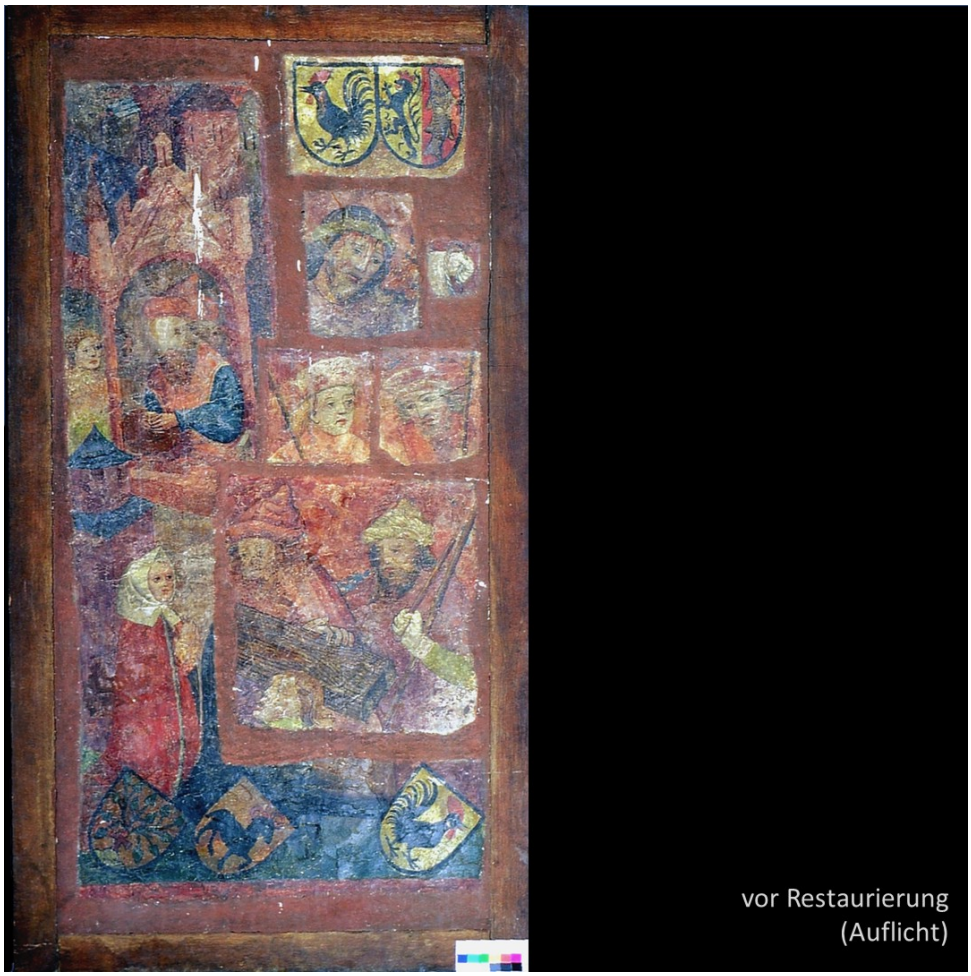
vor Restaurierung
(Auflicht)

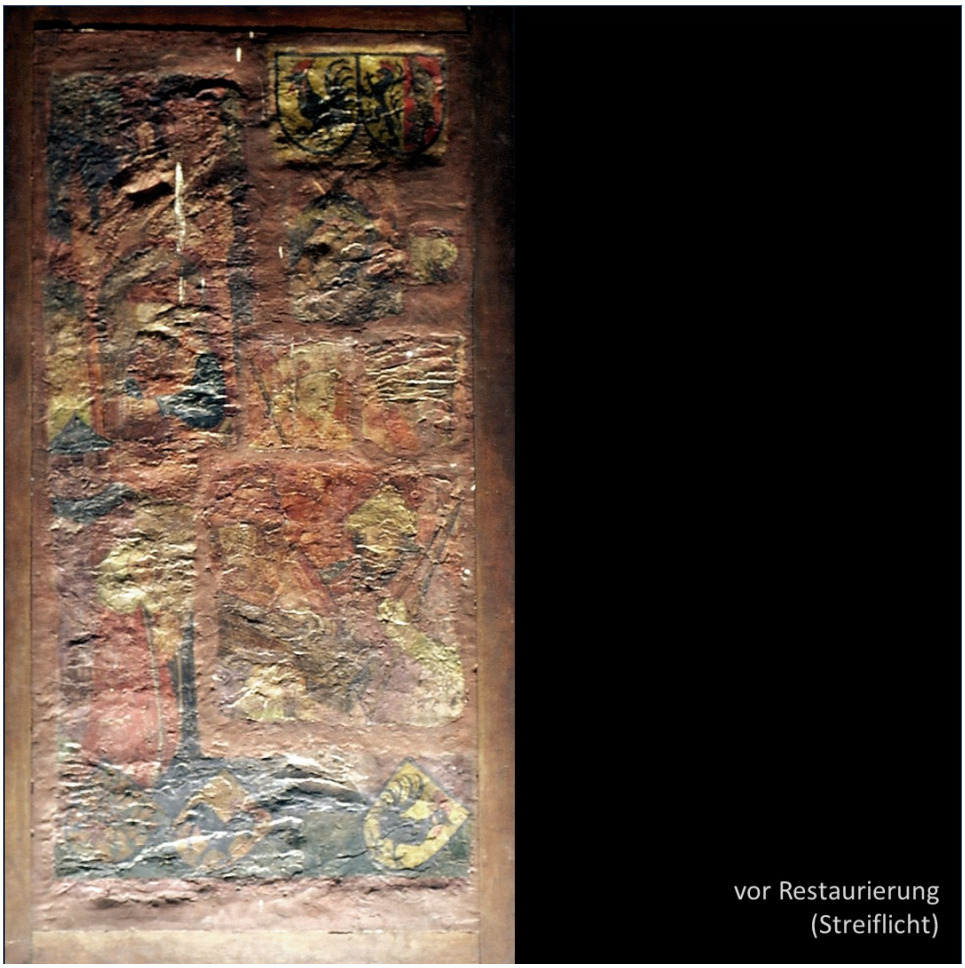
vor Restaurierung
(Streiflicht)

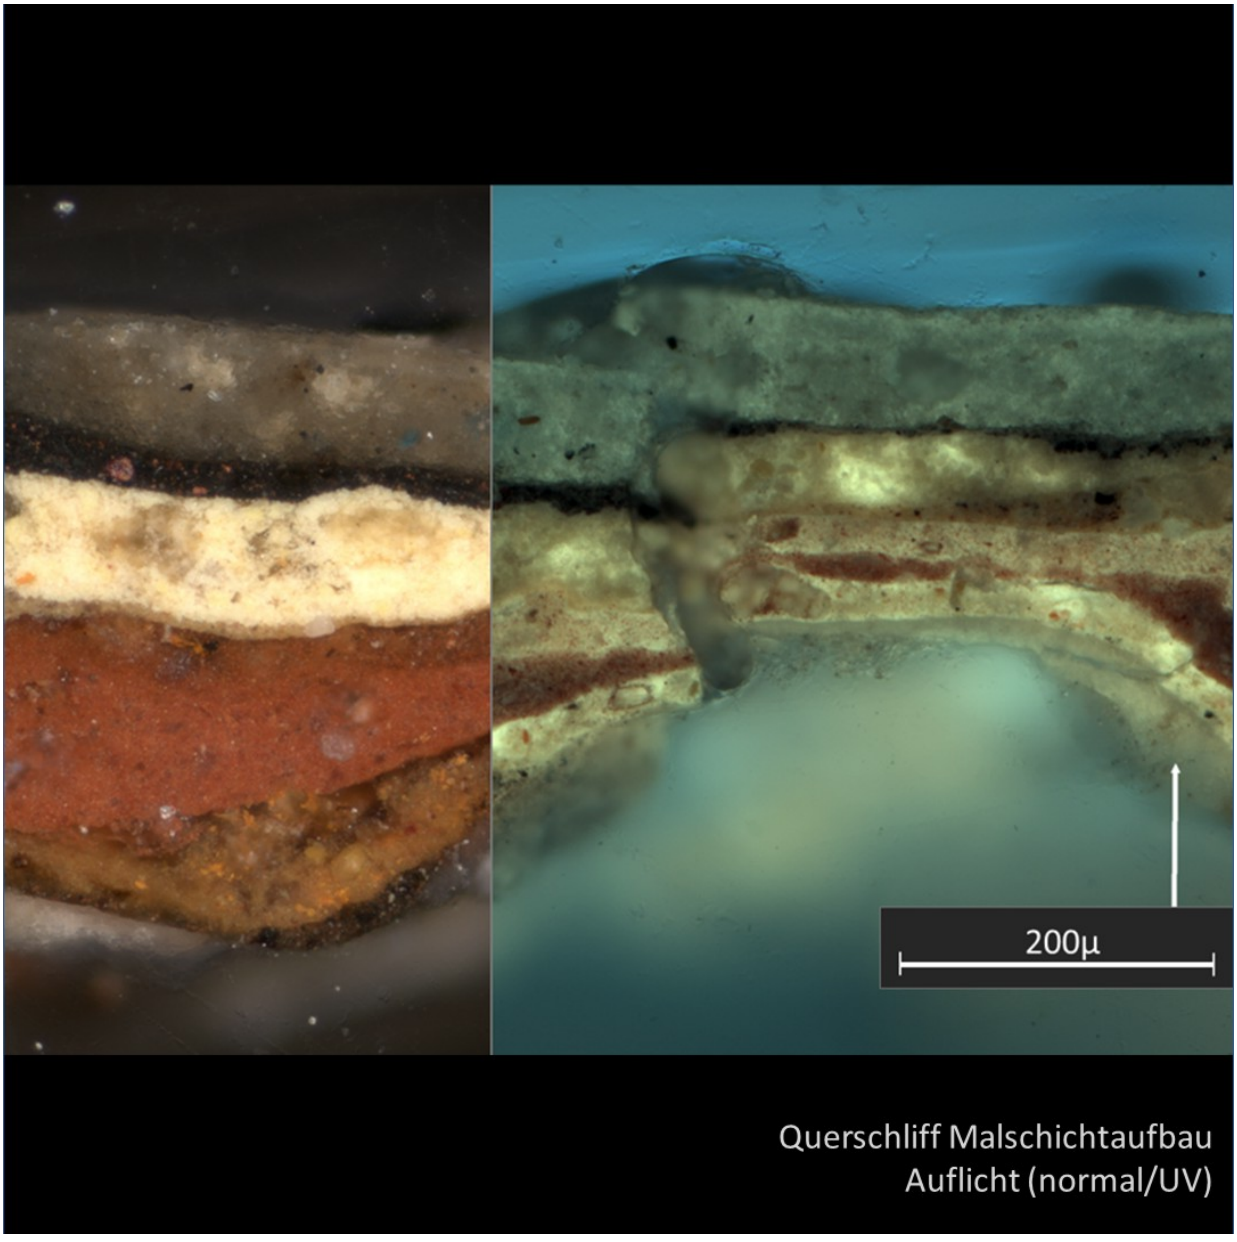
200µ
Querschliff Malschichtaufbau
Auflicht (normal/UV)
